PREFEITURA MUNICIPAL DE TATUÍ

COORDENADORIA MUNICIPAL DE DEFESA CIVIL

Assunto: Imóveis (números pares) da Rua Oracídio Soares da Silva (INFORMA).

RELATÓRIO DE VISTORIA

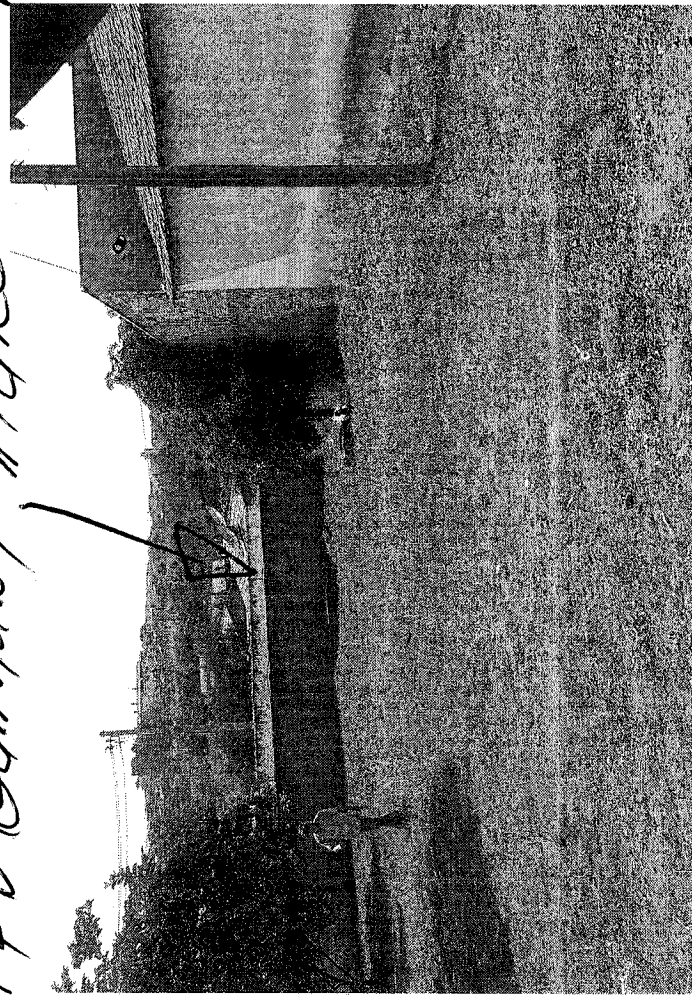
P.77 Quintal / Muro

"Aos fundos das residências descritas no campo nº 4 do referido Relatório, há o muro de divisa da "Casa do Bom Menino" e "Casa de Acolhimento", onde abaixo do mesmo, há constantes alagamentos dos imóveis de números pares da rua Oracídio Soares da Silva, Jardim Tomaz Guedes, alagamentos causados pelas enxurradas bruscas oriundas dos terrenos das citadas casas sociais, principalmente em dias de chuvas intensas, como as que desabaram em Tatuí na noite do dia 03 Mar 2017. Há a necessidade "urgente" de realizar as "captações das águas pluviais dos terrenos da "Casa do Bom Menino e Casa de Acolhimento". Notificar os responsáveis devidos. Os imóveis vistoriados não sofreram abalos estruturais. É o relato."
