Requerimento Nº 2176/2023

RELATÓRIO DE VISTORIA TÉCNICA

4 - Área Afetada Rua Antonio Lanza nº 253 – Chácara Junqueira

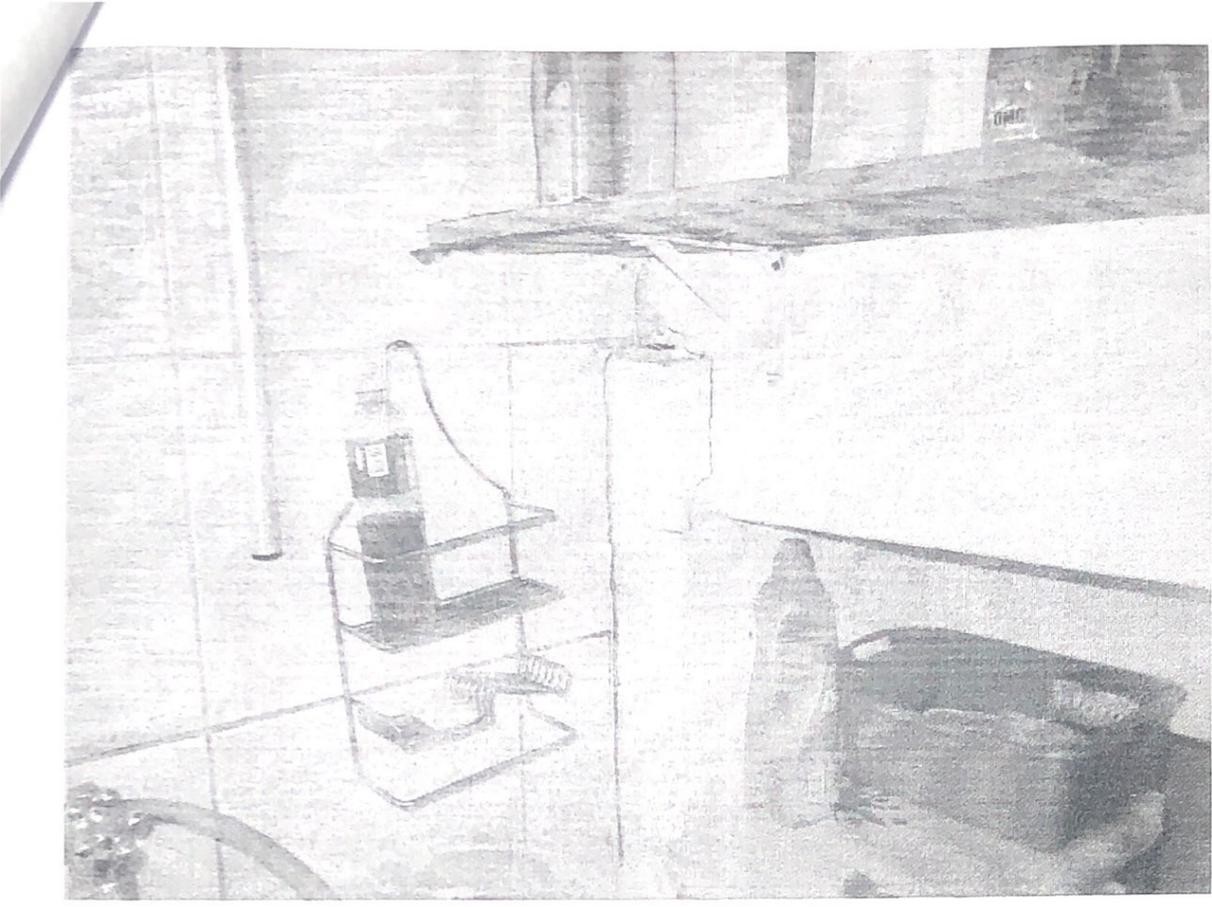
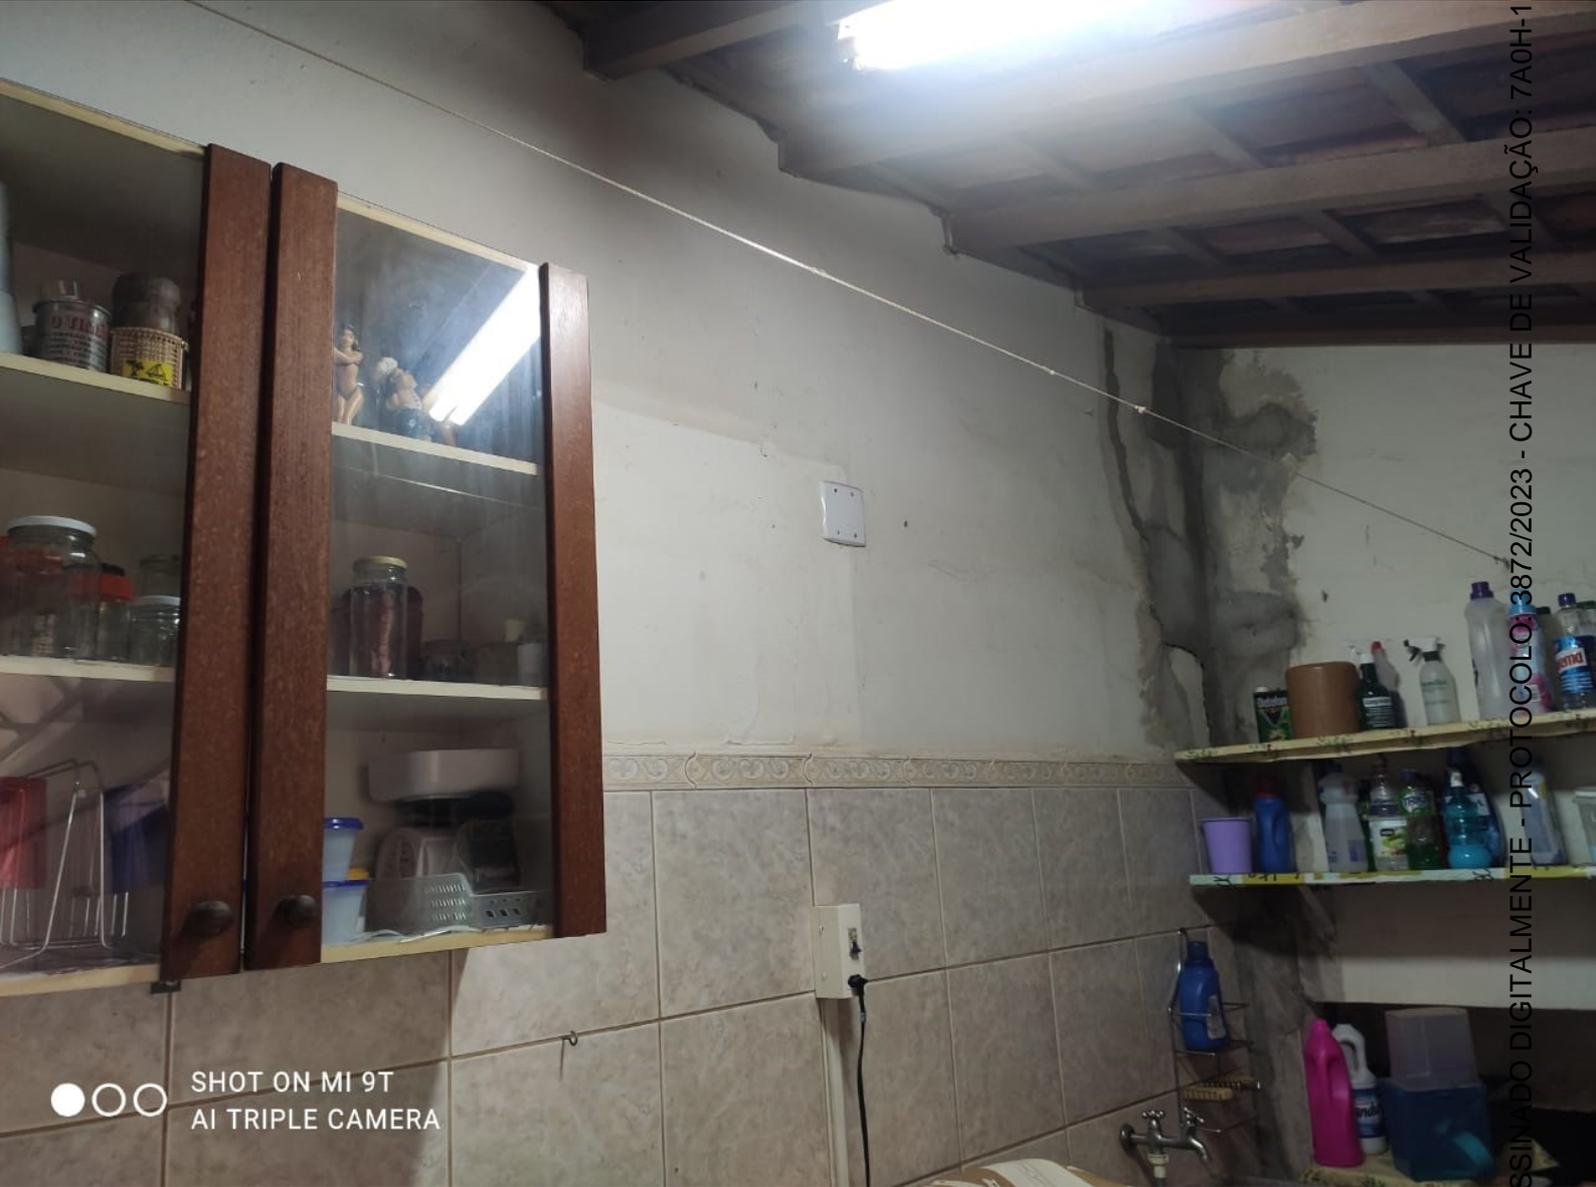
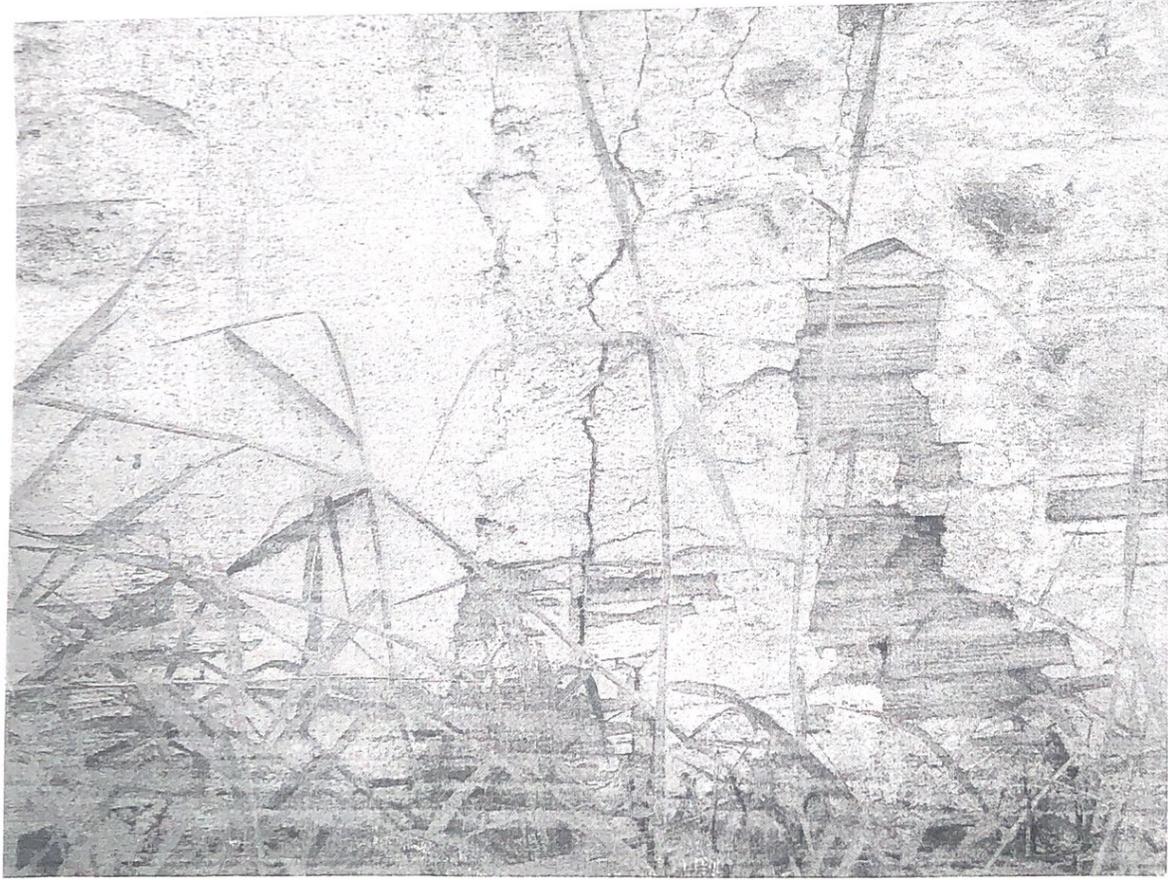
Conforme imagens anexas, imóveis que dividem fundos com o terreno do novo centro de fisioterapia estão sendo prejudicados com o surgimento de diversas rachaduras, isso pois não há muro de arrimo construído no imóvel de posse desta Prefeitura, onde inclusive há um barranco bastante acentuado. Com a movimentação da terra deste barranco, as casas tem sido prejudicadas.

Em 05 de outubro de 2018, por volta das 10h00min, a COMDEC fez a visita técnica na área descrita no campo 4, sendo vistoriador, o Engenheiro Civil e Sanitarista Julio Cesar Mazzoni, CREA nº 0600931160, que constatou que existem várias trincas e rachaduras nas paredes e piso da área de serviço com deslocamento da parede (imagem 4). Nota-se que a referida área de serviço foi construída aproveitando-se o muro já construído e que não houve amarração nas colunas, ocasionando, possivelmente, um excesso de carga na estrutura de alvenaria, bem como o aterramento deficiente do local ou ainda a fundação não teve o adensamento adequado. Não há indícios de movimentação do solo do talude localizado no terreno atrás do imóvel e nem sinais de erosão. Talude de aproximadamente 5 (cinco) metros de extensão. **Recomenda-se, por parte da proprietária, a construção de colunas ou pilares com fundações e sapatas eficazes como forma de reforço da parede e por parte da municipalidade a construção preventiva de muro de arrimo em toda a extensão do talude.**
