RELATÓRIO TÉCNICO	1. Nº DO DOCUMENTO:	2. Nº DO PROCESSO:
	002/2018	Of. SAMA 22/2018
3. INTERESSADO:		
Prefeitura Municipal de Tatuí - Departamento de Meio Ambiente

4. ENDEREÇO:		5. BAIRRO:
Avenida Cientista José de Barros Magaldi		Jardim Lucila
6. ASSUNTO E/OU OBJETIVO:		
Avaliação técnica dos exemplares arbóreos localizados no canteiro central da avenida

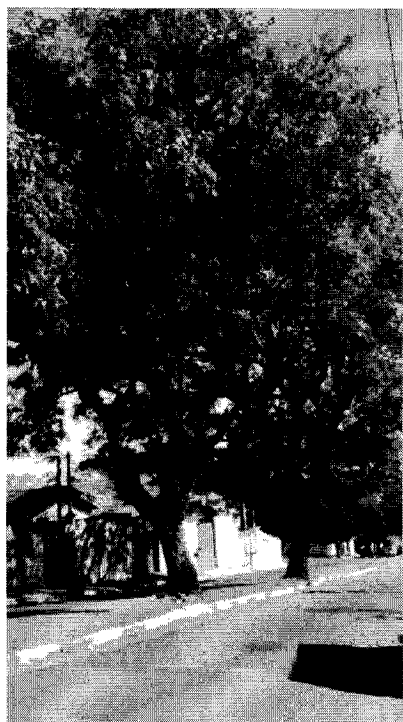
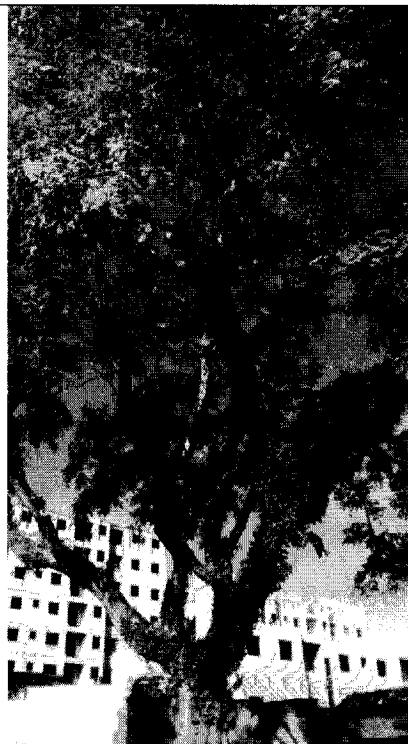
Exemplar 3: **ALTURA 13m / DAP 65cm / ESTADO FITOSSANITÁRIO Bom**

Observações: Existência de 02 (dois) galhos secos, necessária remoção com brevidade.

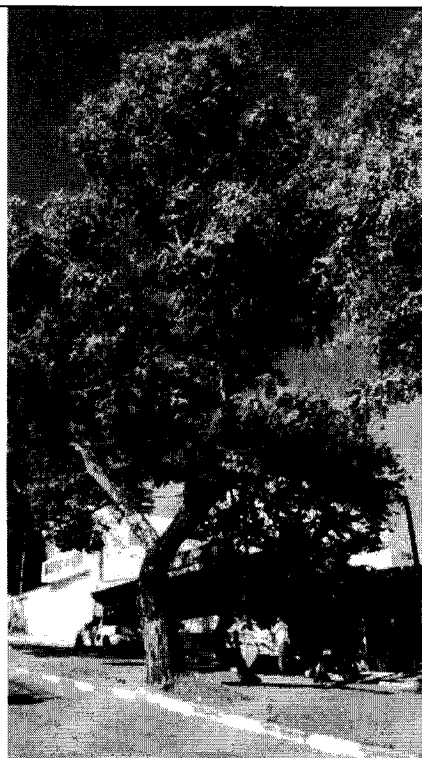
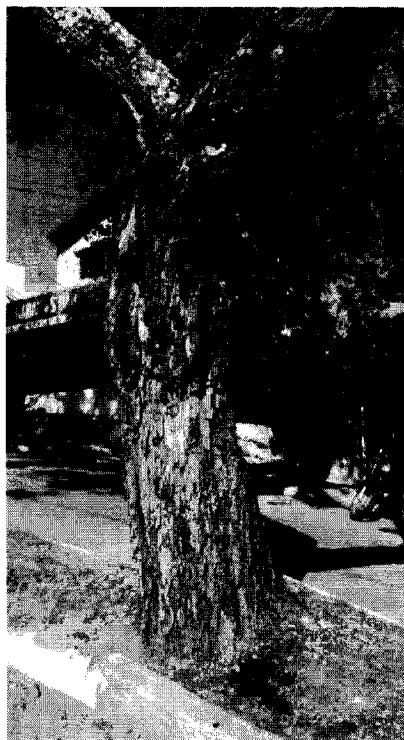
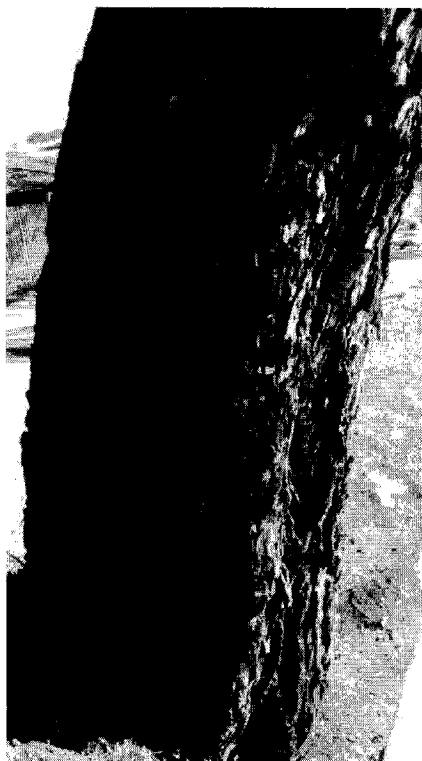
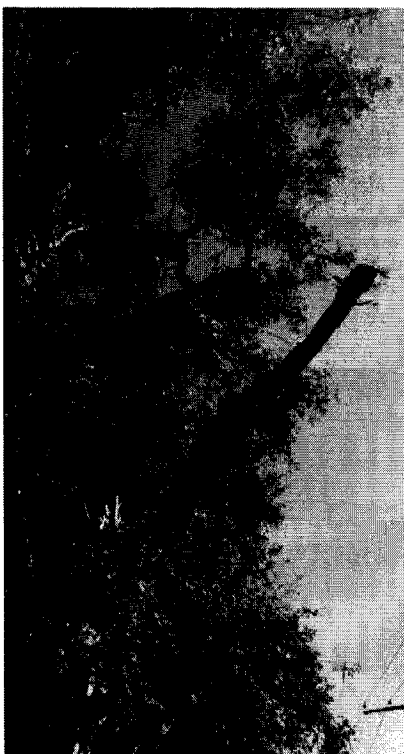
Exemplar 7: **ALTURA 13m / DAP 66cm / ESTADO FITOSSANITÁRIO** Razoável

Observações: Apresenta diversos galhos secos e tocos provenientes de poda incorreta realizada pela concessionária de energia. Copa com presença de planta parasita (Erva de passarinho) e pontos com exsudato no tronco.

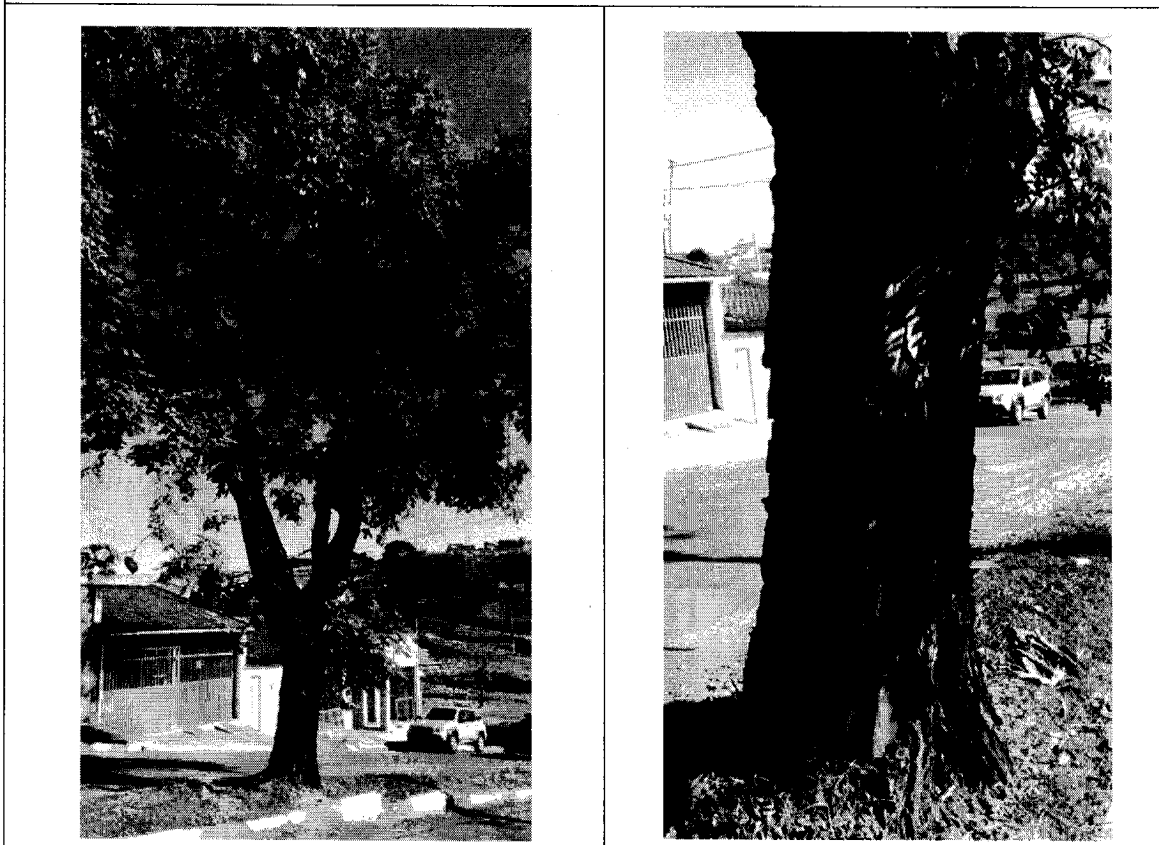
EXEMPLAR 10: ALTURA 13m / DAP57cm / ESTADO FITOSSANITÁRIO Razoável
Observações: Lesão no tronco (ausência de casca).
