**Ofício nº 2.561/SANJ/2021**

**Assunto: Resposta ao Requerimento nº 2894/2021.**

# RELATÓRIO DE VISTORIA

## 36/2021

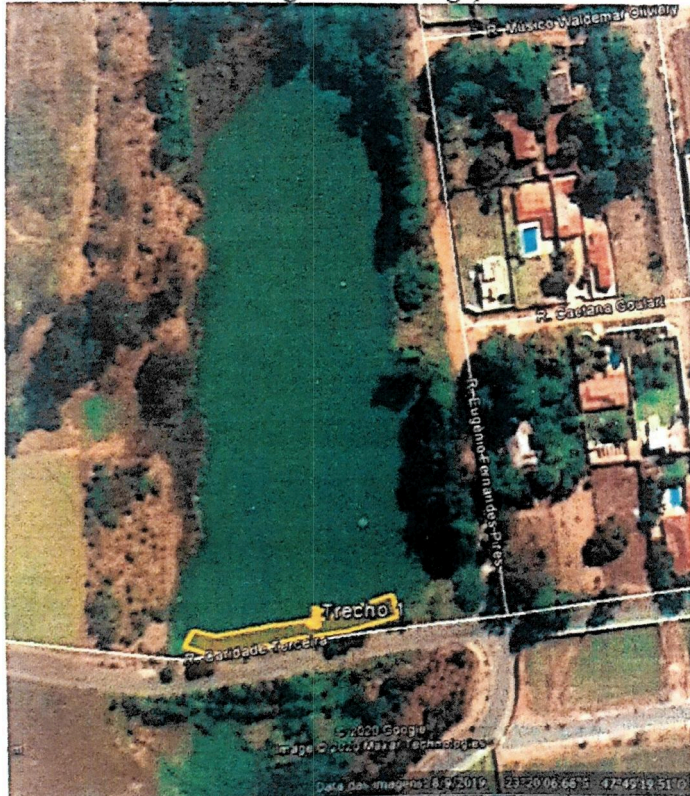
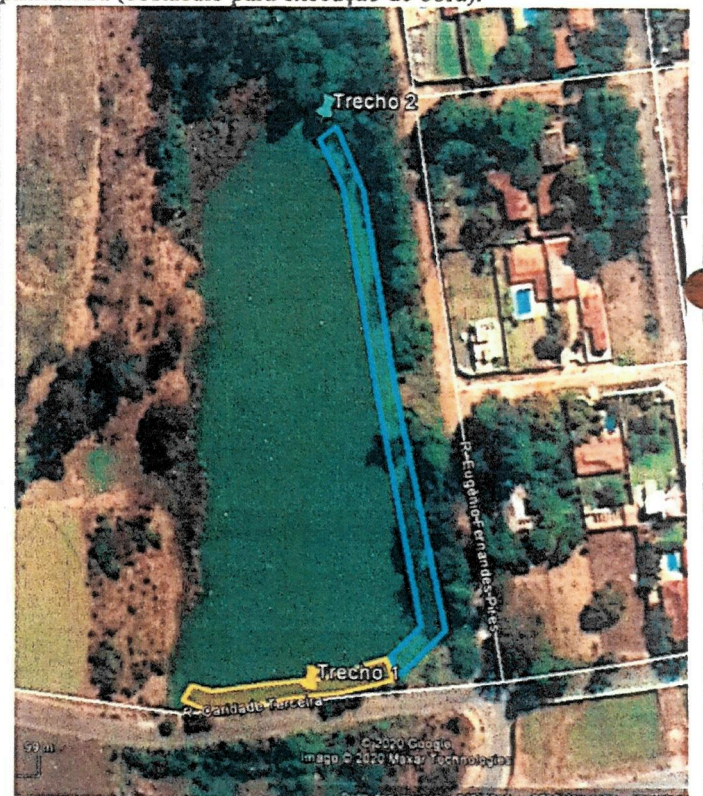
**18. Croqui de intervenção / Imagem aérea**

**Trecho 1:** Obra de reforço de talude de contenção (Obra emergencial para mitigação de risco).

**Tipos de intervenção:** Em APP / Corte de aprox. 15 Leucenas / 01 Goiabeira / 01 Leitera / 01 Pau-cigarra e transplante de 01 Jerivá (realocação na margem leste do lago).

**Trecho 2:** Obra de retaludamento e implantação de passeio público na margem leste

**Tipos de intervenção:** Em APP / Corte de aprox. 15 Leucenas / Corte de Eucaliptos e Pinheiros com risco de queda e 05 Aroeiras pimenteira (obstáculo para execução de obra).

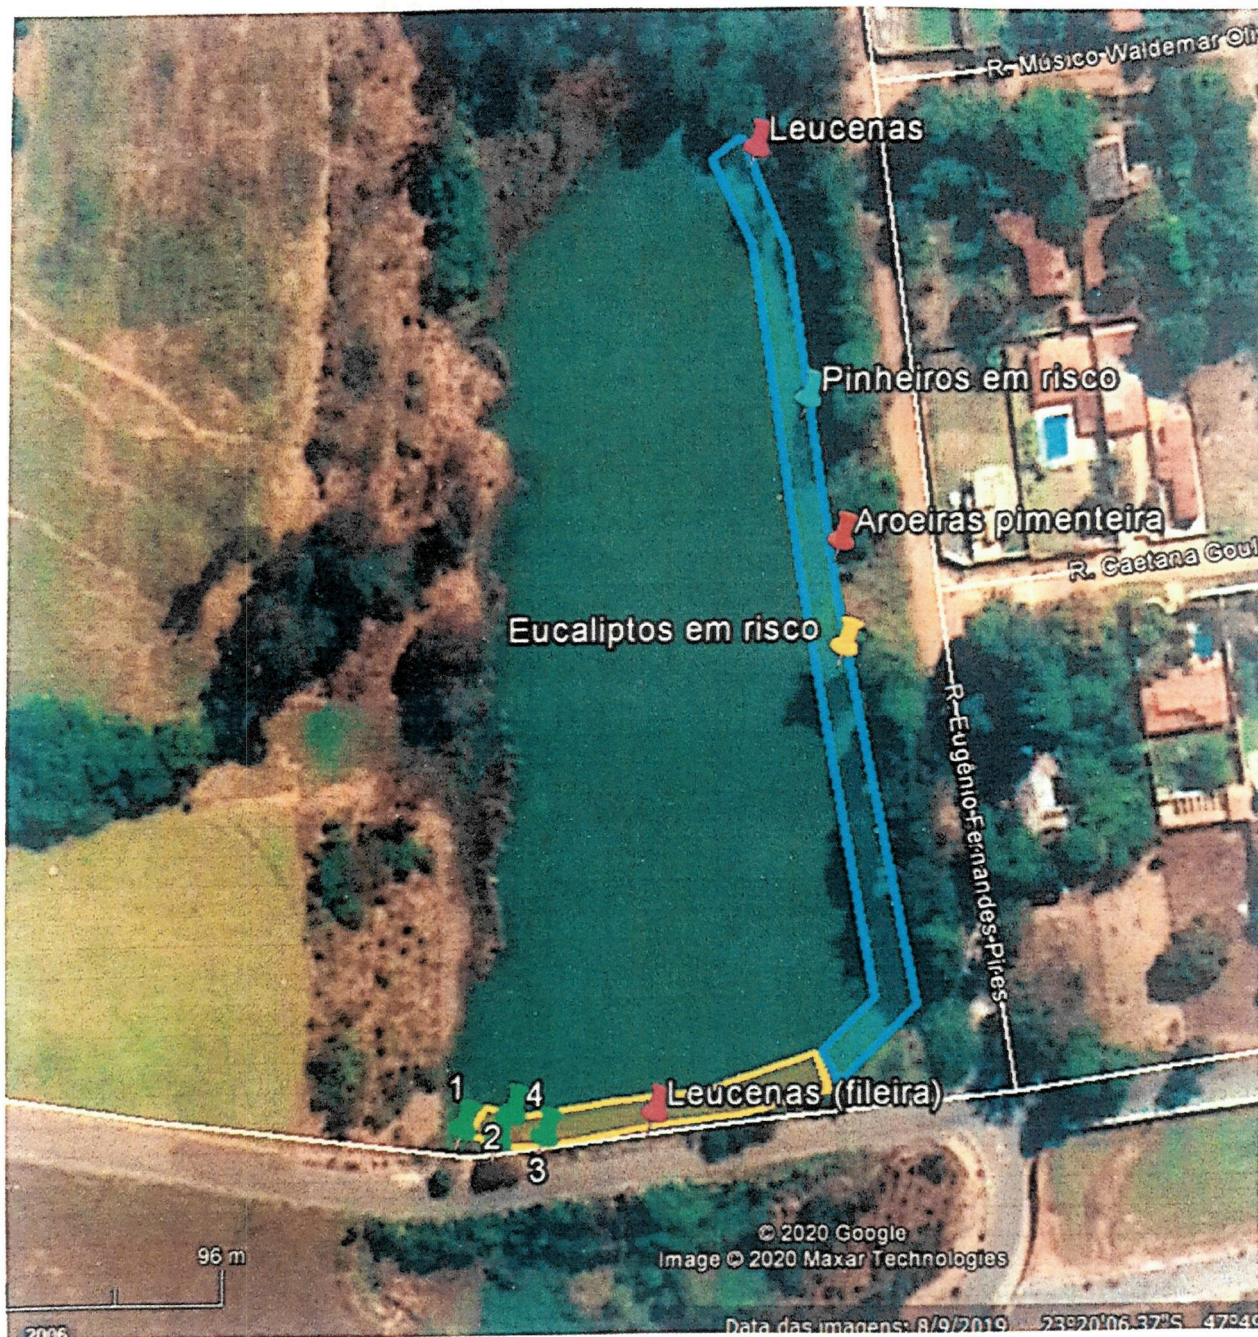
Croqui das intervenções e dos respectivos trechos

Trecho 1 (Poligonal em amarelo)	Intervenção de 800 m <sup>2</sup>	Corte de Aprox. 15 Leucenas + 01 Goiabeira / 01 Leiteira / 01 Pau-cigarra e transplante de 01 Jerivá (realocação na margem leste do lago)
Trecho 2 (Poligonal em Azul)	Intervenção de 2000m <sup>2</sup>	Corte de aprox. 15 Leucenas / Corte de Eucaliptos e Pinheiros com risco de queda e 05 Aroeiras pimenteira (obstáculo para execução de obra).

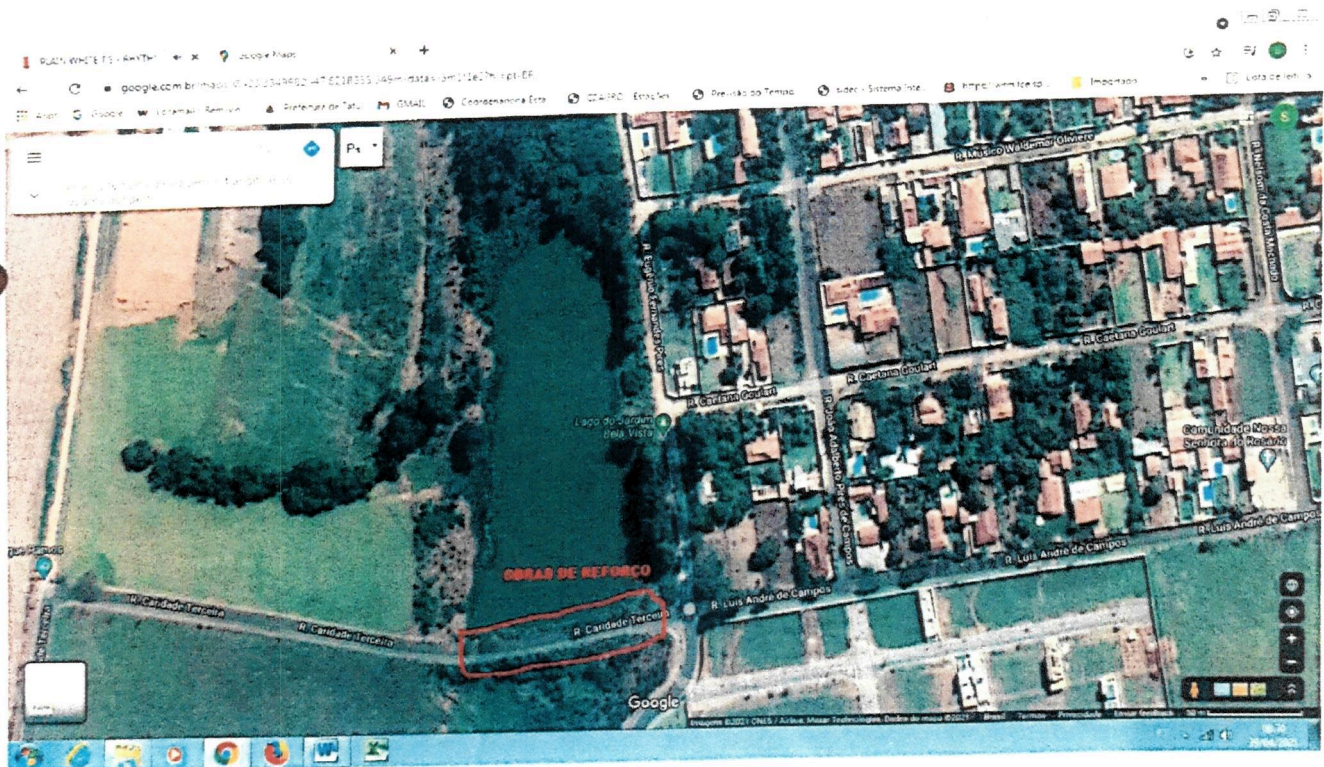
Figura 1 – É um trecho em demanda de licença ambiental para obras preventivas e mitigação de riscos para as pessoas e para o meio ambiente
